Neue Erdseilmaterialien schützen Stellwerke vor Hochspannungsbeschädigungen

Gerhard Haipl / Johann Berger

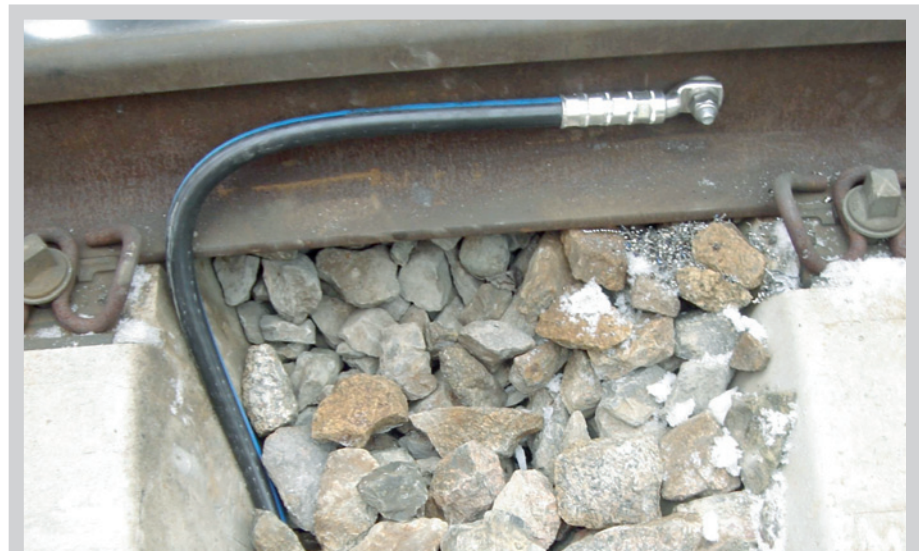
Bild 1: Erdseil in isolierter Ausführung am Schienenfuß verschraubt

Als Erdseil wird eine Kombination aus Aluminium und Stahlsträhnen eingesetzt, wobei letztere das Durchtrennen erschweren. Da diese unedle Kombination in Verbindung mit Umwelteinflüssen sofort korrodieren würde, müssen weitere Maßnahmen gesetzt werden: Um galvanische Korrosion zu vermeiden, werden die Seile in Kunststoffisolierung verlegt sowie in gekapselte (wasserdichte) Kabelschellen eingeführt und verpresst (Bild 1, 3).

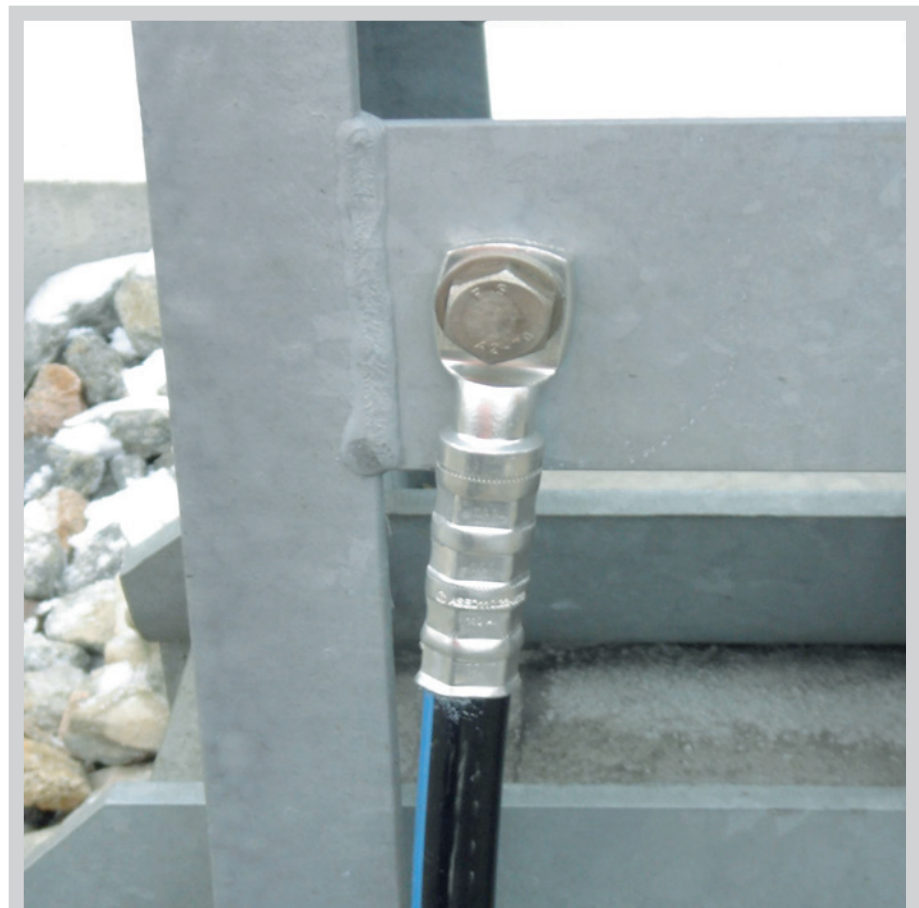
Bild 2: Die Anschlussschellen werden wasserdicht mit dem Kunststoffmantel verpresst.

Dadurch wird erreicht, dass das Erdseil der Witterung nicht ausgesetzt ist und aus dem kostengünstigen Stahl-Alu-Verbund hergestellt werden kann. Die verwendeten Schellen können entweder in Kupfer oder einem entsprechend wasserdicht verpressbaren Material ausgeführt werden (Bild 2). Als Übergang beim Verschrauben sind Verbundscheiben (aus unterschiedlichen Metallen verschweißt/verpresst) zur Vermeidung von galvanischen Korrosionsspannungen zwischenzulegen. Eine Trennung dieser verschiedenen Materialien ist offenbar auch für Diebe nicht wirtschaftlich: Seit dem Testeinsatz wurde im beobachteten Gebiet nur mehr ein Erdseil entwendet, in
